LED 街灯 技術 実証 調査

報告書

平成25年3月

地方独立行政法人 大阪府立環境農林水産総合研究所

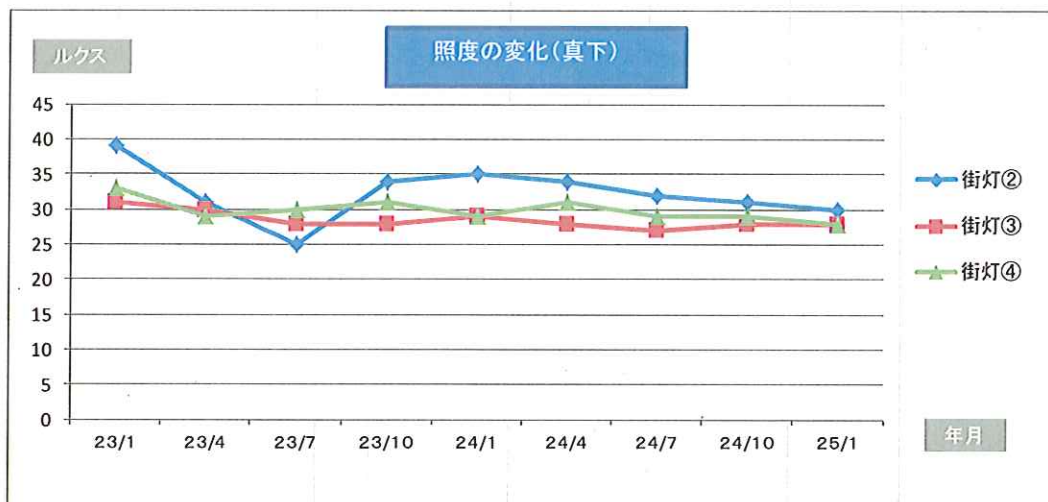
図3 照度調査結果

LED街灯4基について、設備調査及び照度調査を実施した結果、LED照明器具（設置後2年を経過）については、設置当初の器具の汚れなどによる照度低下の後は、安定していることを確認した。（図3参照）

- (注) 1. 車道から見て左端の街灯が①、順に②、③、④。（図1参照）
 2. 街灯①は隣接する街灯の影響を受けているため除外。
 3. 街灯②の照度は他の光源の影響を受けていると考えられる。

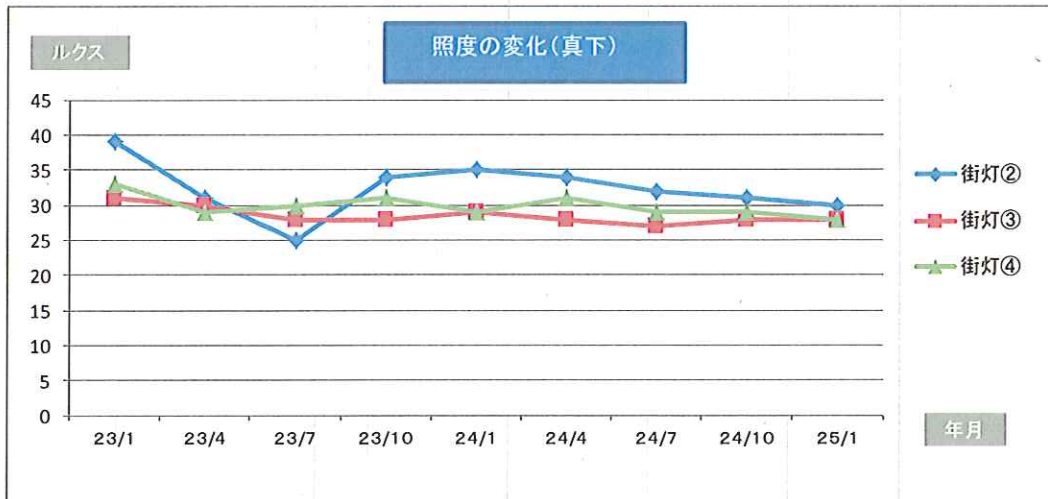
L E D 照 明 の 経 年 変 化

(注) 1. 車道から見て左端の街灯が①、順に②、③、④。 2. 街灯①は隣接する街灯の影響を受けているため除外。
3. 街灯②の照度は他の光源の影響を受けていると考えられる。
