2018年台風21号による都市域樹木の風倒被害 —大阪府立環境農林水産総合研究所内の事例調査—

上森真広・山本優一

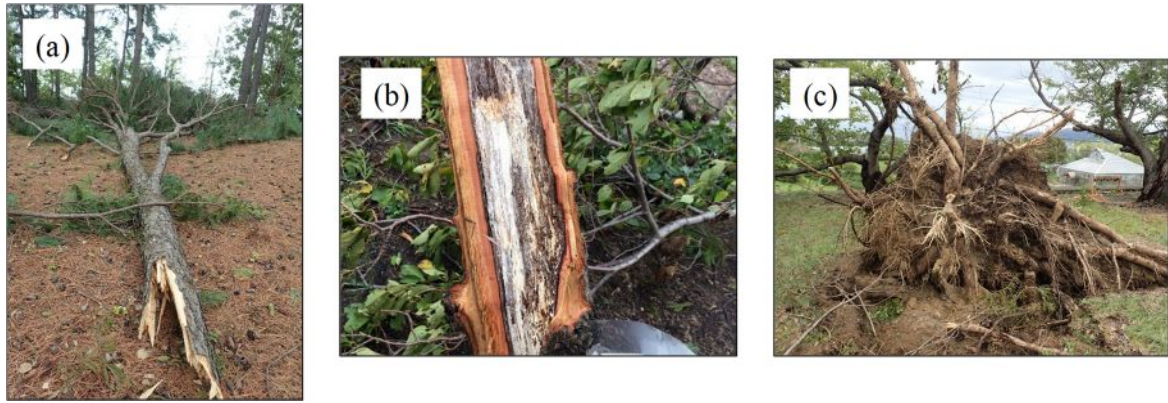
第2図 当所内で調査した風倒被害木

幹折れ高さを測定できた被害木のうち、地際部の0m～1.5m付近で被害がみられた樹種はサトザクラ、ソメイヨシノで、10m付近で被害がみられた樹種はクヌギ、テーダマツ（第2図(a)）、モミジバフウなどであった。このうち、サトザクラ、ソメイヨシノではすべての被害木で心材部に白色腐朽がみられた（第2図(b)）ことから、これらの幹折れはこの心材部の白色腐朽に起因するものと考えられる。サクラ類は街路樹や庭園樹として広く植栽されている一方で、剪定痕などに癒合組織が発達しにくく、そこから腐朽菌が侵入しやすいため、腐朽病害に侵されやすい樹種として知られている^{2,3)}。そのため、日頃から樹形を管理して太い切り枝を作らないようにする、腐朽菌の感染源となりうるものを除去するなどの対策が必要だと考えられる。

(a) テーダマツの幹折れ, (b) ソメイヨシノの心材部の白色腐朽, (c) ユリノキの根返り (土壌の表層付近のみに根系が広がっている)

木の胸高直径に対する根系盤半径は既報と同程度であった。一方、胸高直径と根系盤深さの関係をみると、既報では胸高直径10cmで70cm～100cm、胸高直径40cmで172cm～230cmとなっている⁴⁾のに対して、当所の風倒被害木の値はそれよりも低い傾向を示した。根系盤深さは樹種毎の根系の分布特性や土壌によって異なるものの、当所内の被害木では全体的に根系盤深さが浅いことから、根が十分に地中へと伸びていないことが指摘できる。この理由として、当所内の植栽木は水田や山林丘陵を造成した土地に植栽されており、土壌の表層のすぐ下には根の伸長が困難な砂・レキが多かったためと考えられる(第2図(c))。先に述べたように、根系盤の大きさと樹木の支持力との間には密接な関係があるため、根系が発達できるように造成の際に根張り空間を確保する、樹勢に応じて客土や施肥を実施するなどの対策が考えられる。

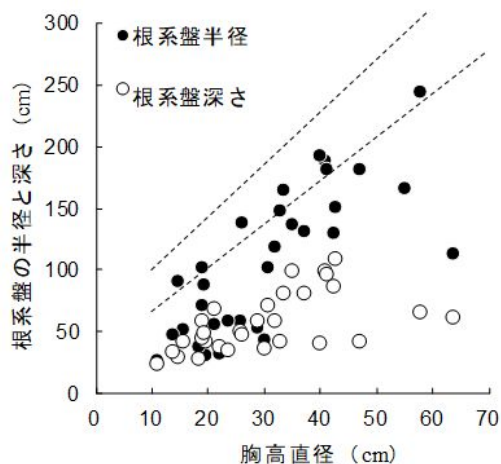
第3図 根系盤半径・深さと胸高直径との関係

ると考えられる。この根系盤の大きさと胸高直径との関係を第3図に示す。根系盤の大きさと胸高直径の間には正の相関がみられること⁴⁾が報告されており、本研究でも同様であった。ここで、当所内の風倒被害

点線は既報⁴⁾の胸高直径と根系盤深さとの関係を示す(下線:浅根型, 上線:深根型)
