# 流木対策事業の効果検証調査

森林の有する土砂崩壊・流出防止などの防災機能を強化することで、流木災害の発生を防止できるように、大阪府が実施する対策事業の効果検証調査を行っています。

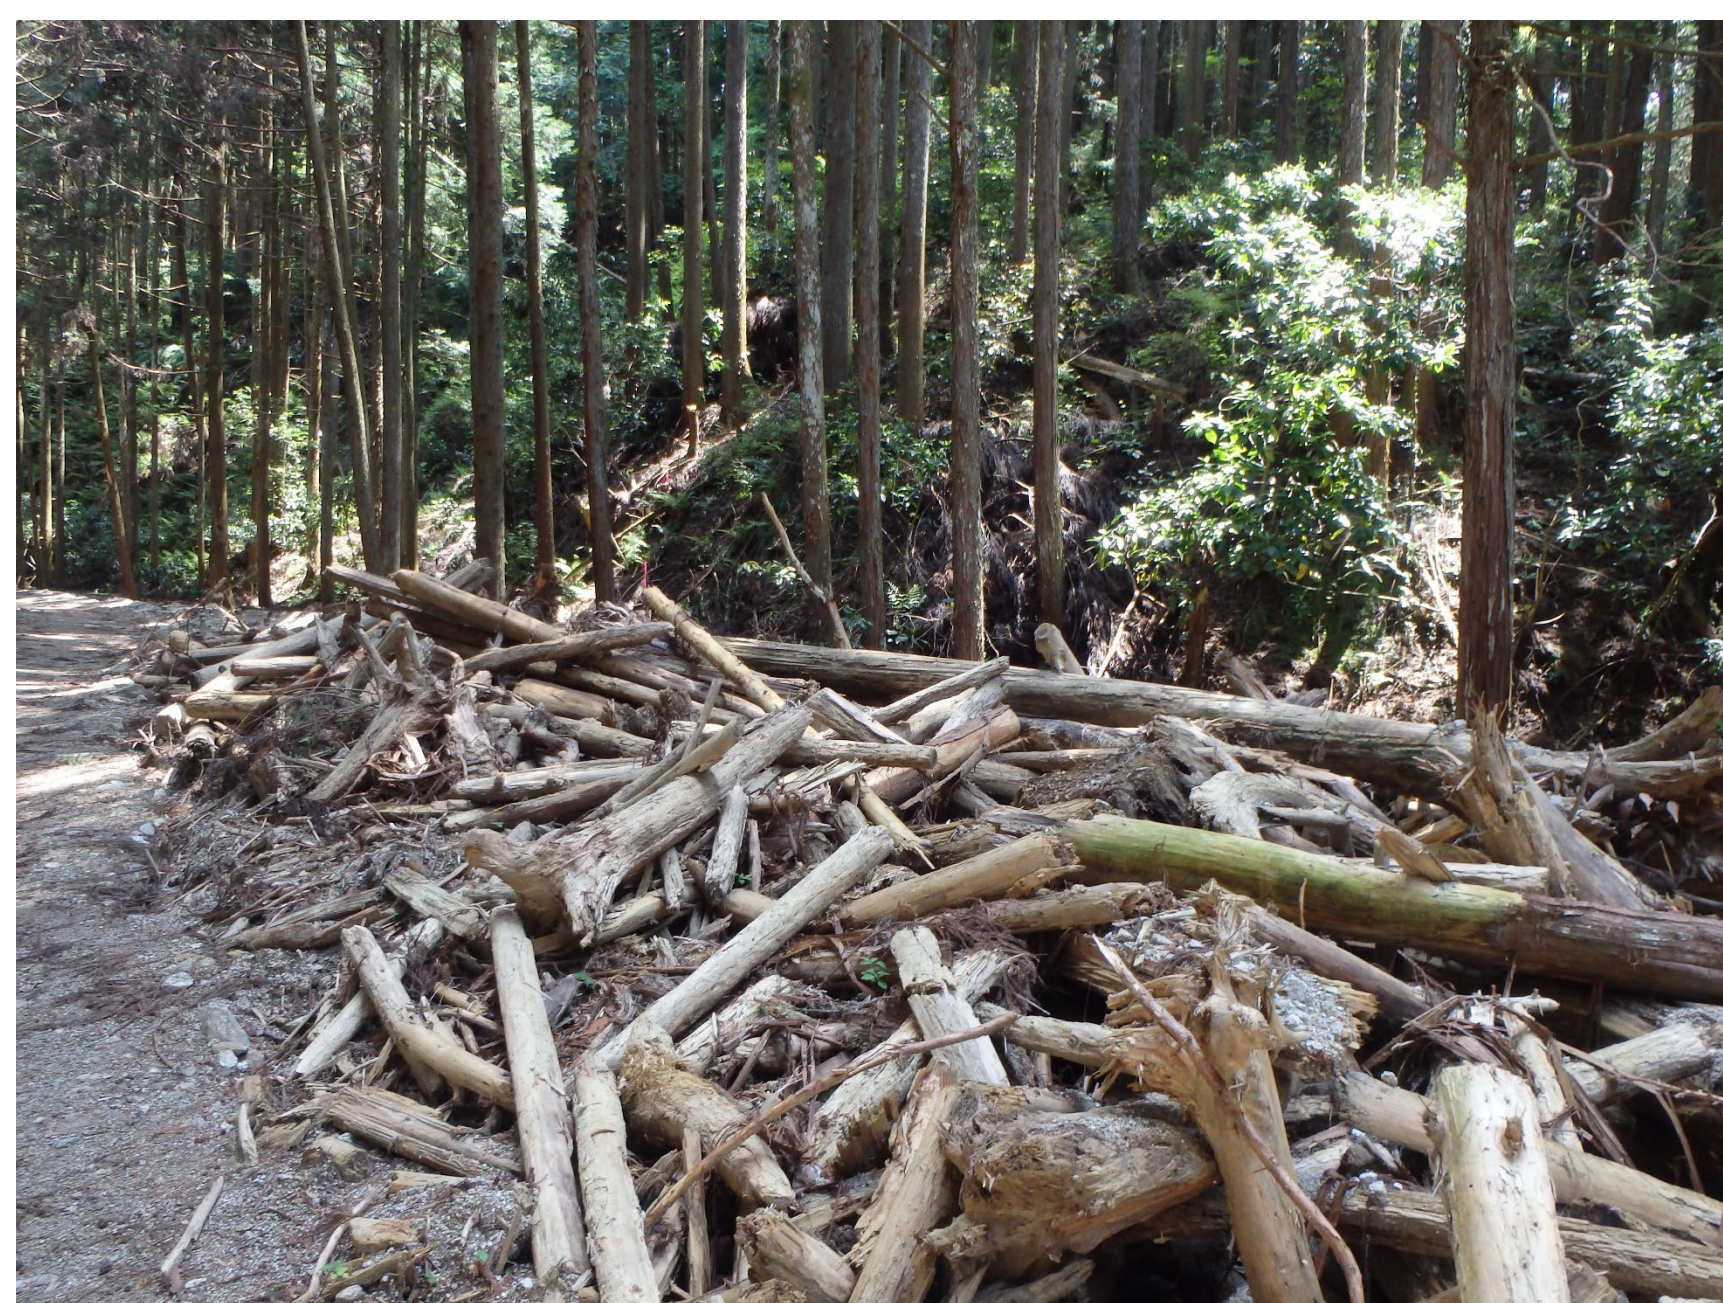
- 流木災害とは、溪流内や溪流周辺の木が土石流と共に流れ出すことによって発生する災害です。
- 流木が川の流れをさえぎって洪水や土石流を助長することで、被害が増大してしまうことが大きな問題です。
- 近年の集中豪雨の増加と、森林の手入れ不足が原因で、流木災害の発生が増加しており、対策の必要性が高まっています。

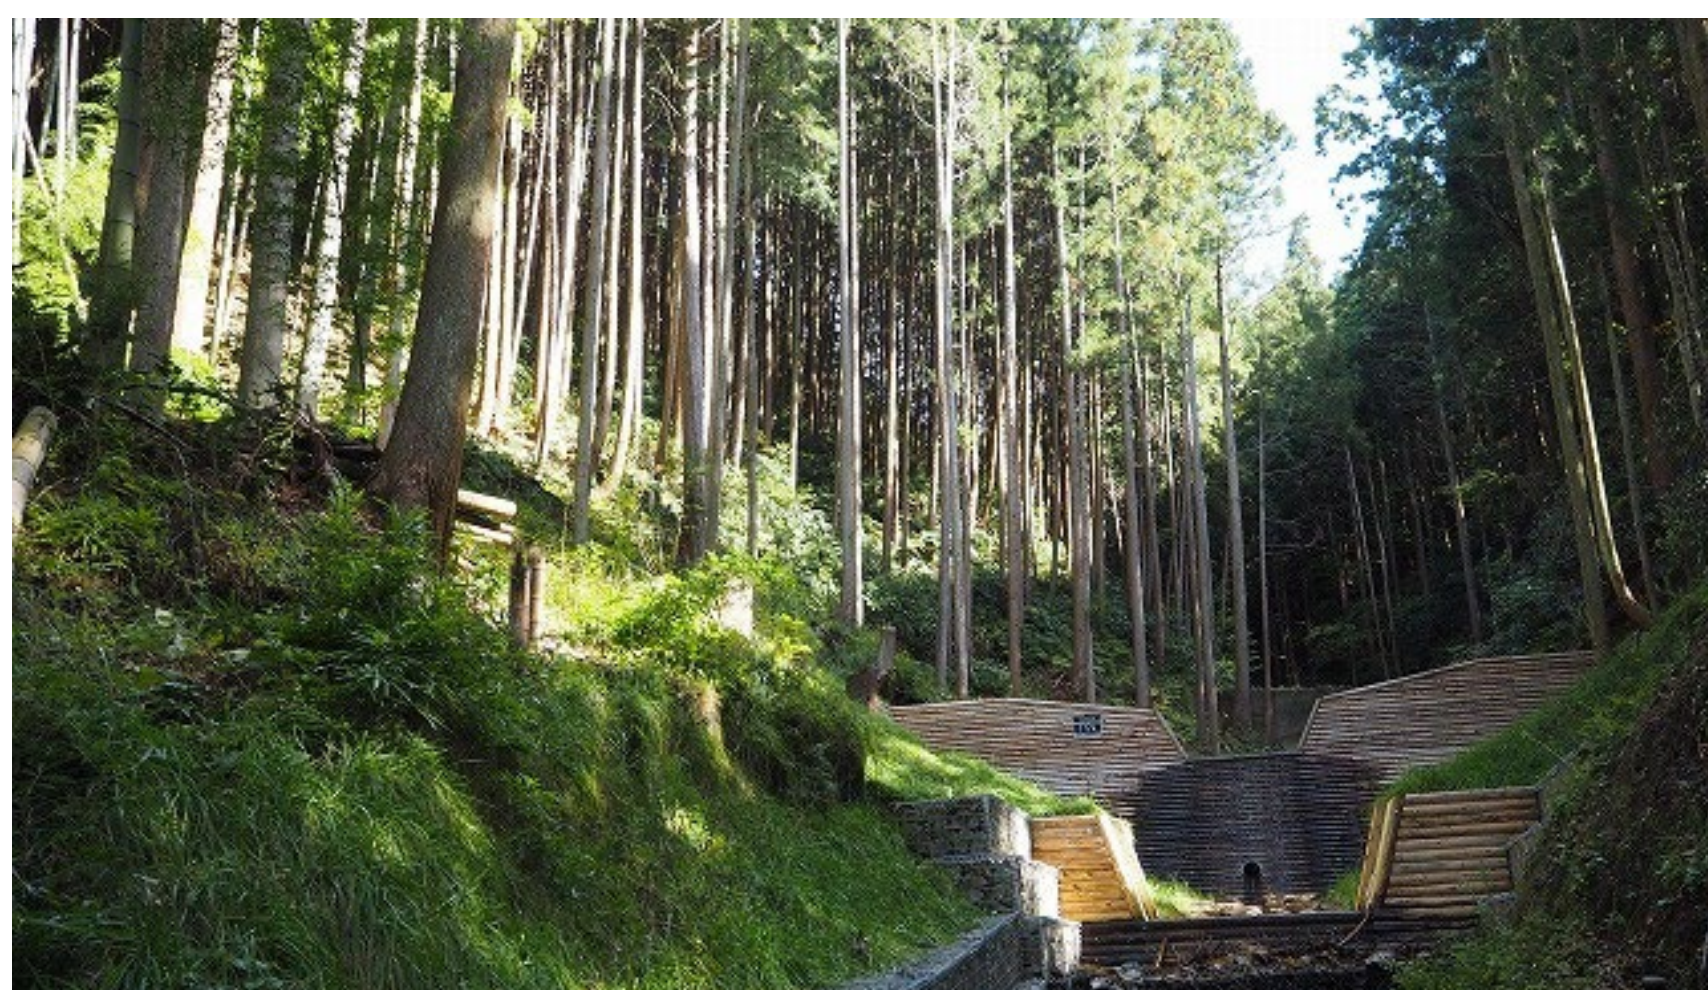
- 流木の発生を未然に防げるよう、増水時に流木となる危険性の高い立木を伐採しています。
- 流木となりうる木を減らし、森林が防災機能を発揮できるように、手入れの遅れている森林を対象に、木の本数を半分に減らす大規模な間伐を行っています。

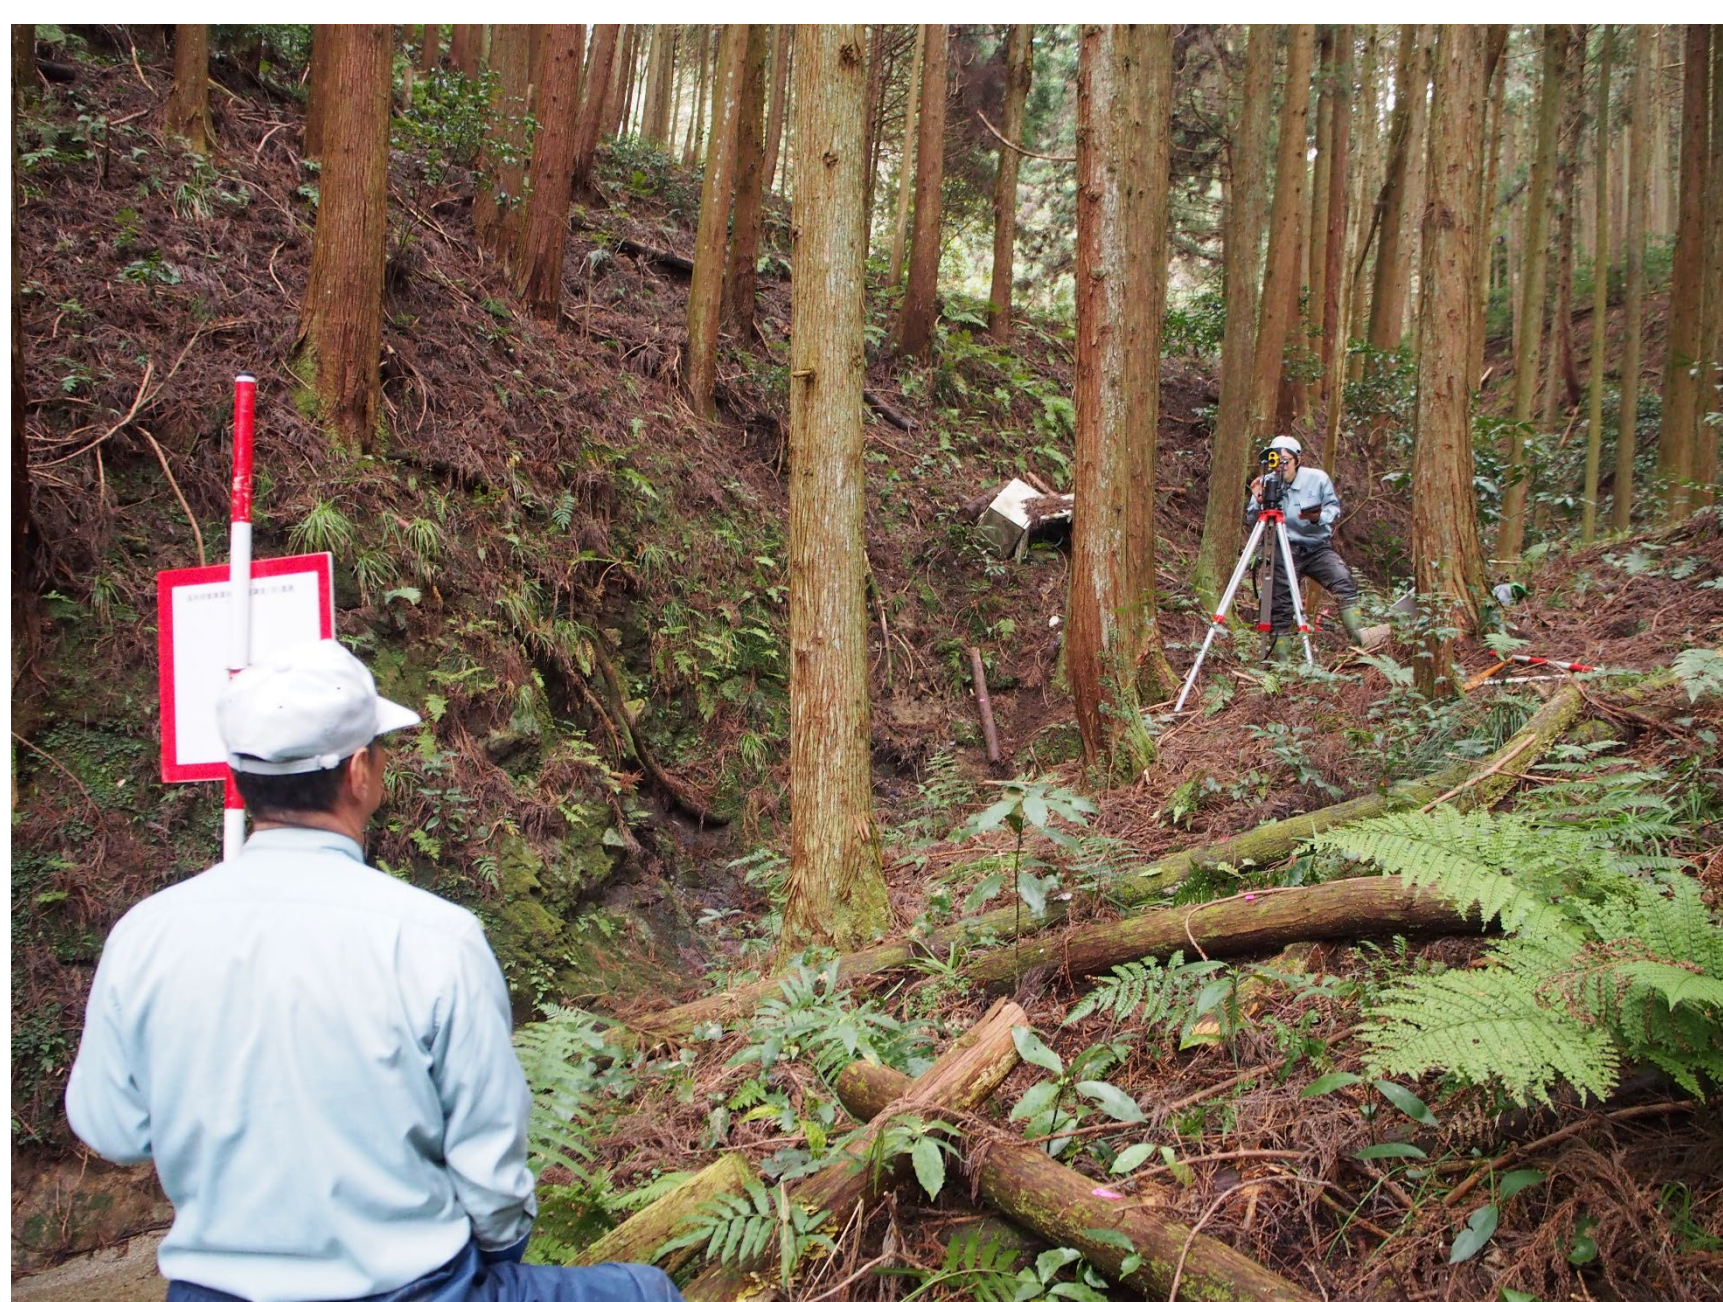
### 流木調査

- 対策事業地やその付近の溪流域において、大雨の前後で溪流内の倒木等の位置を測量することで、流木の発生量を調査しています。
- これまでの調査の結果から、対策事業によって流木の発生が抑えられていることが分かってきました。

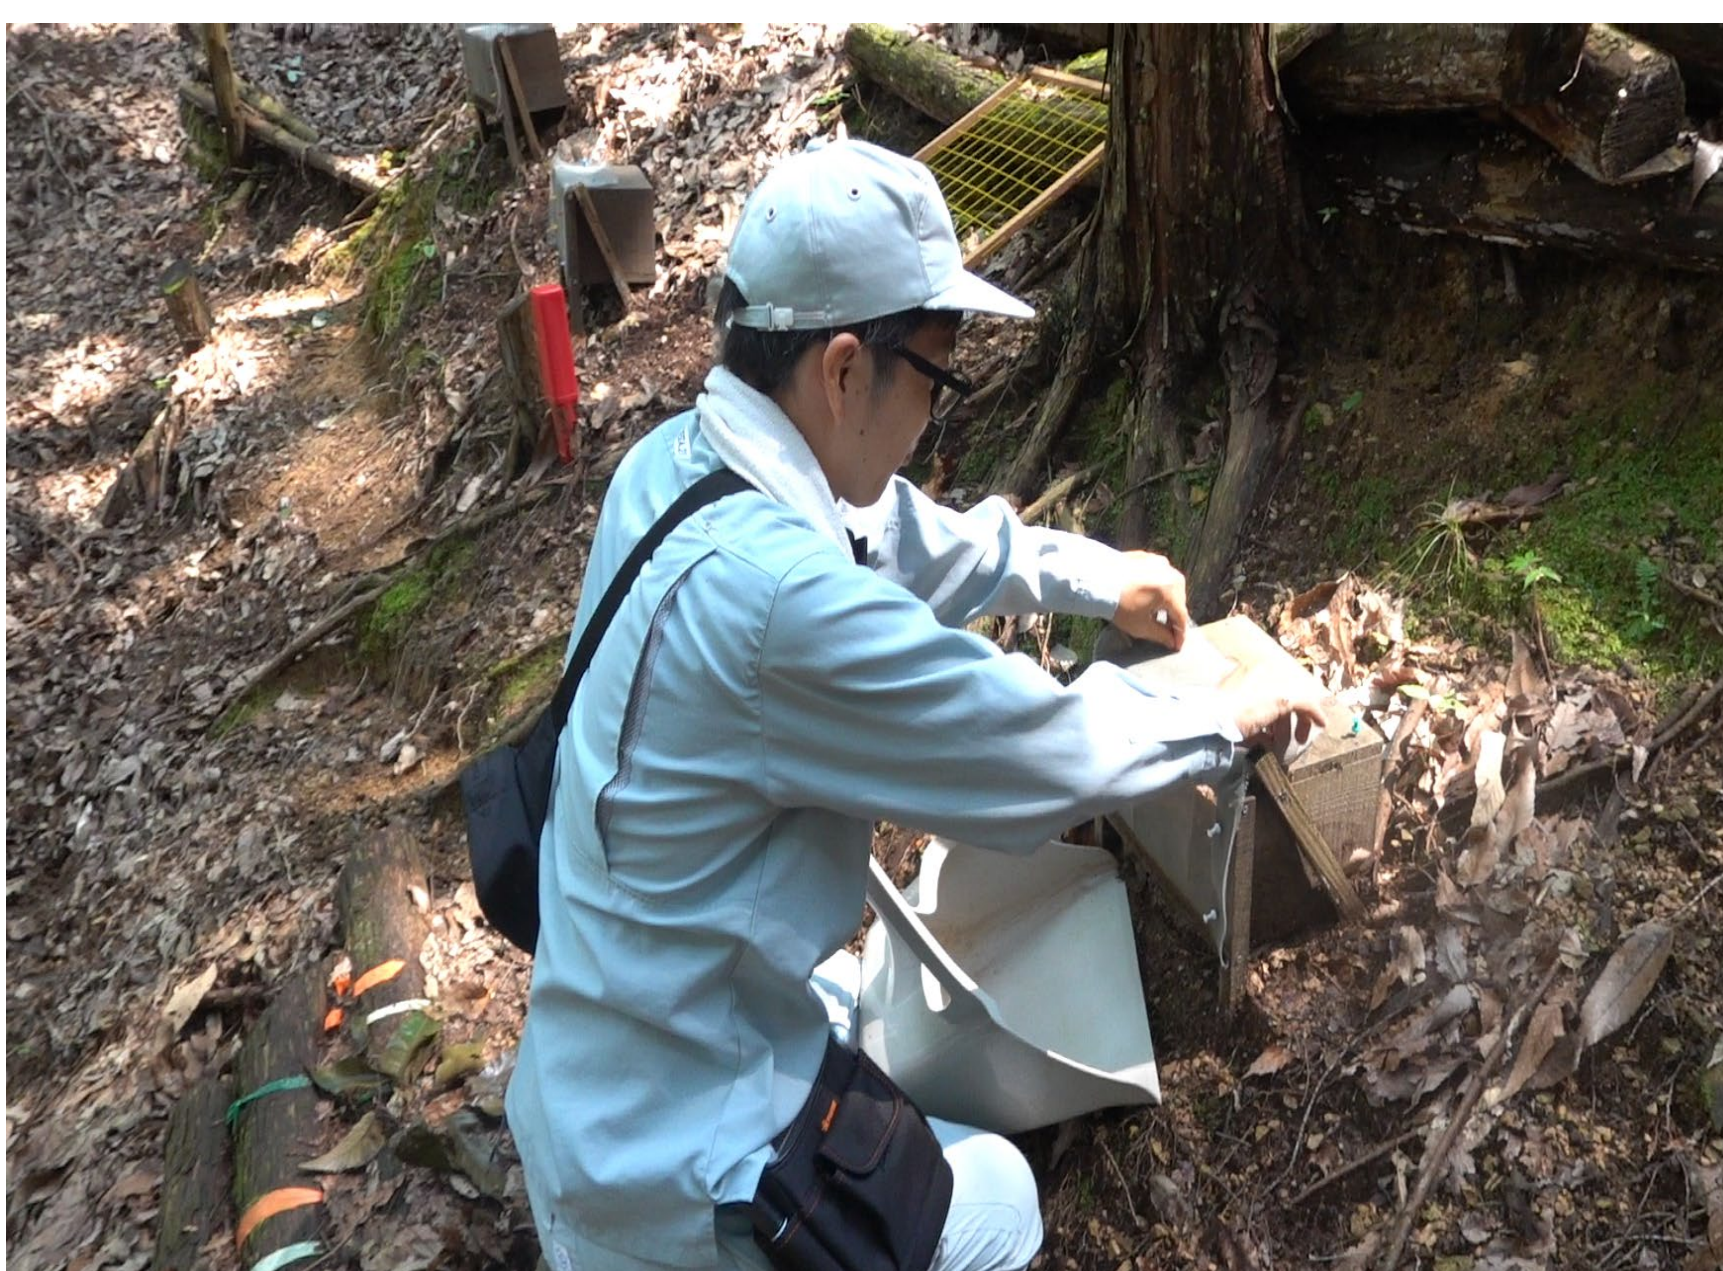
### 表面土壌の侵食量の調査

- 木の本数を半分に減らすような大規模な間伐では、下層植生の増加が期待できる半面、雨が直接地面にあたりやすくなり、土壌が侵食される可能性があります。
- そのため対策事業地で毎月モニタリング調査を行い、表面土壌の侵食量や下層植生の変化を把握することで、流木災害の発生予防に役立てています。
