流木対策事業の効果検証調査

森林の有する土砂崩壊・流出防止などの防災機能を強化することで、流木災害の発生を防止できるように、大阪府が実施する対策事業の効果検証調査を行っています。

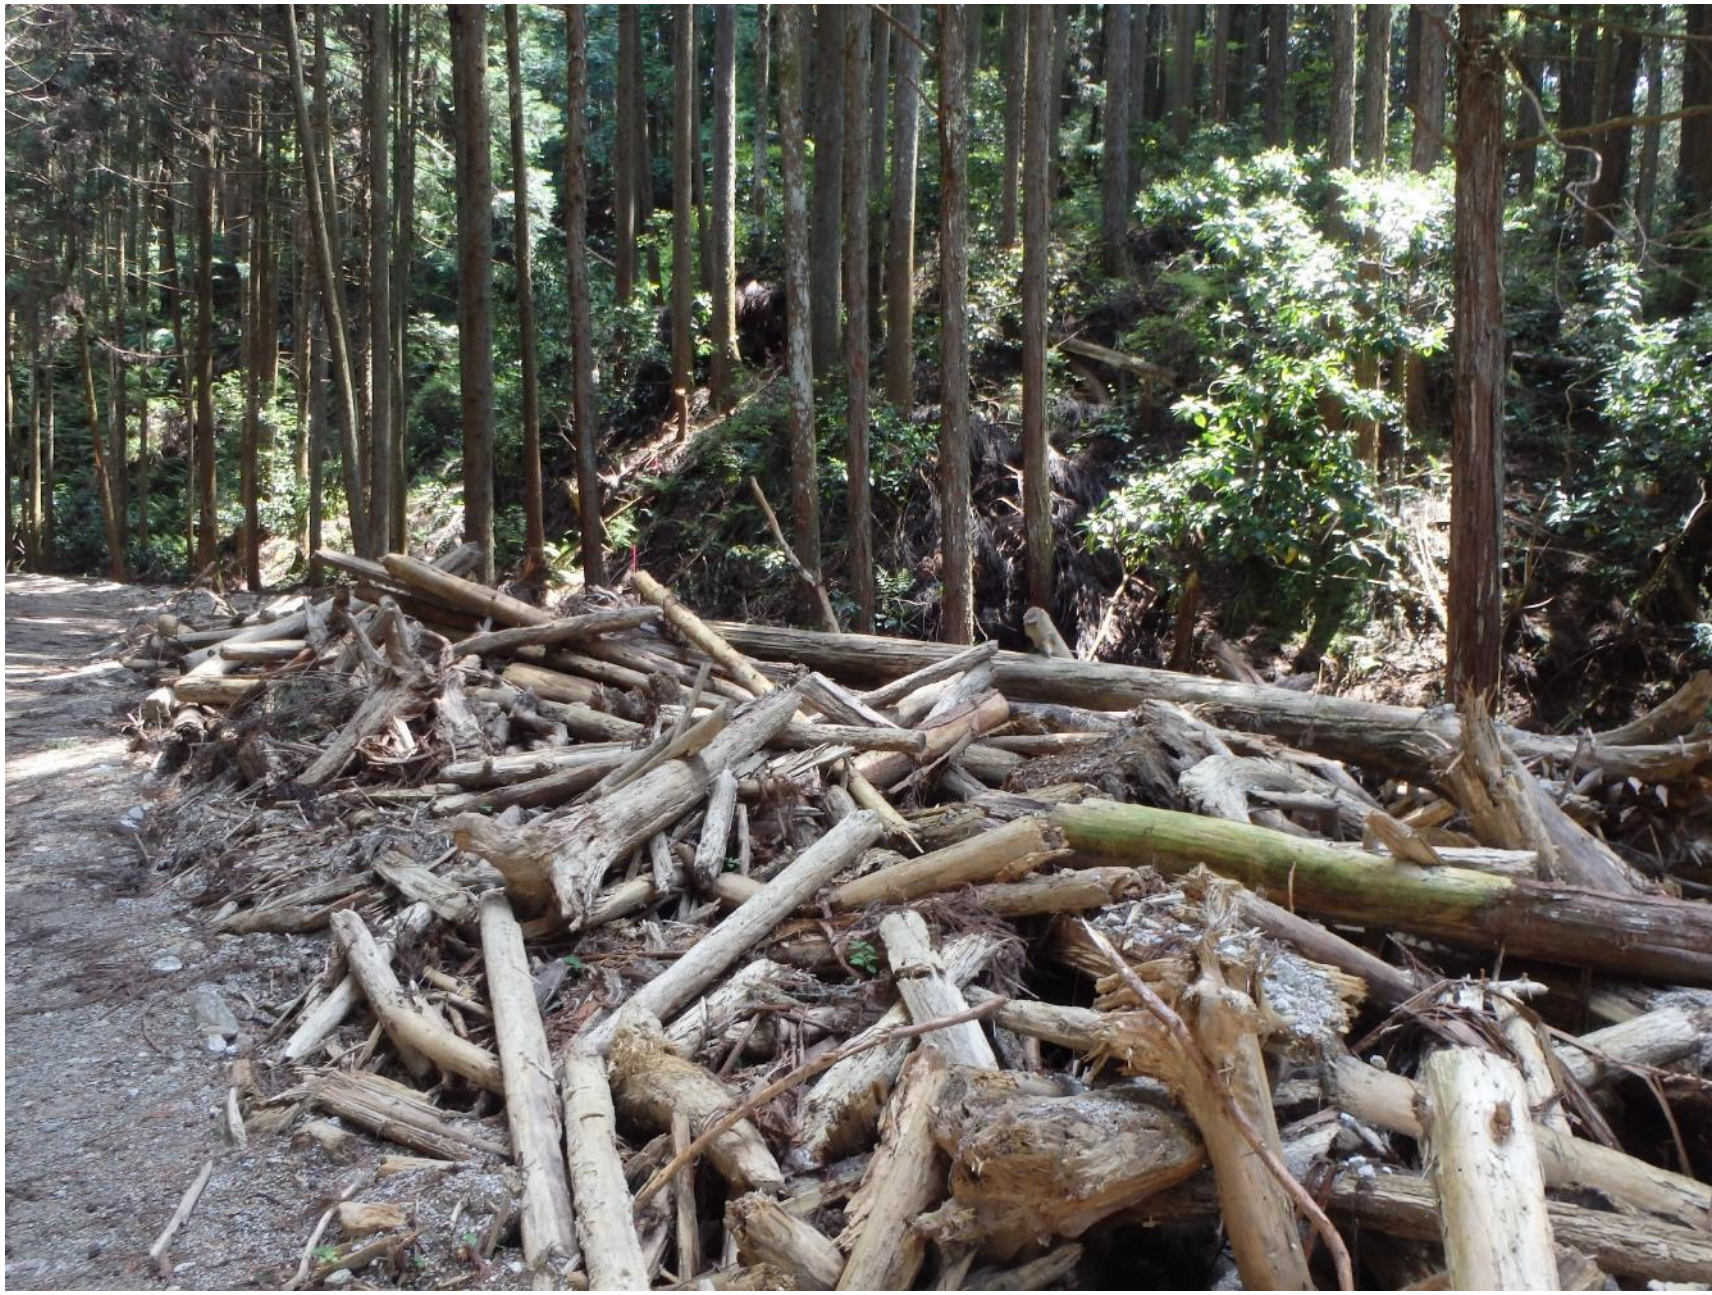
流木災害とは？

- 流木災害とは、溪流内や溪流周辺の木が土石流と共に流れ出すことによって発生する災害です。
- 流木が川の流れをさえぎって洪水や土石流を助長することで、被害が増大してしまうことが大きな問題です。
- 近年の集中豪雨の増加と、森林の手入れ不足が原因で、流木災害の発生が増加しており、対策の必要性が高まっています。

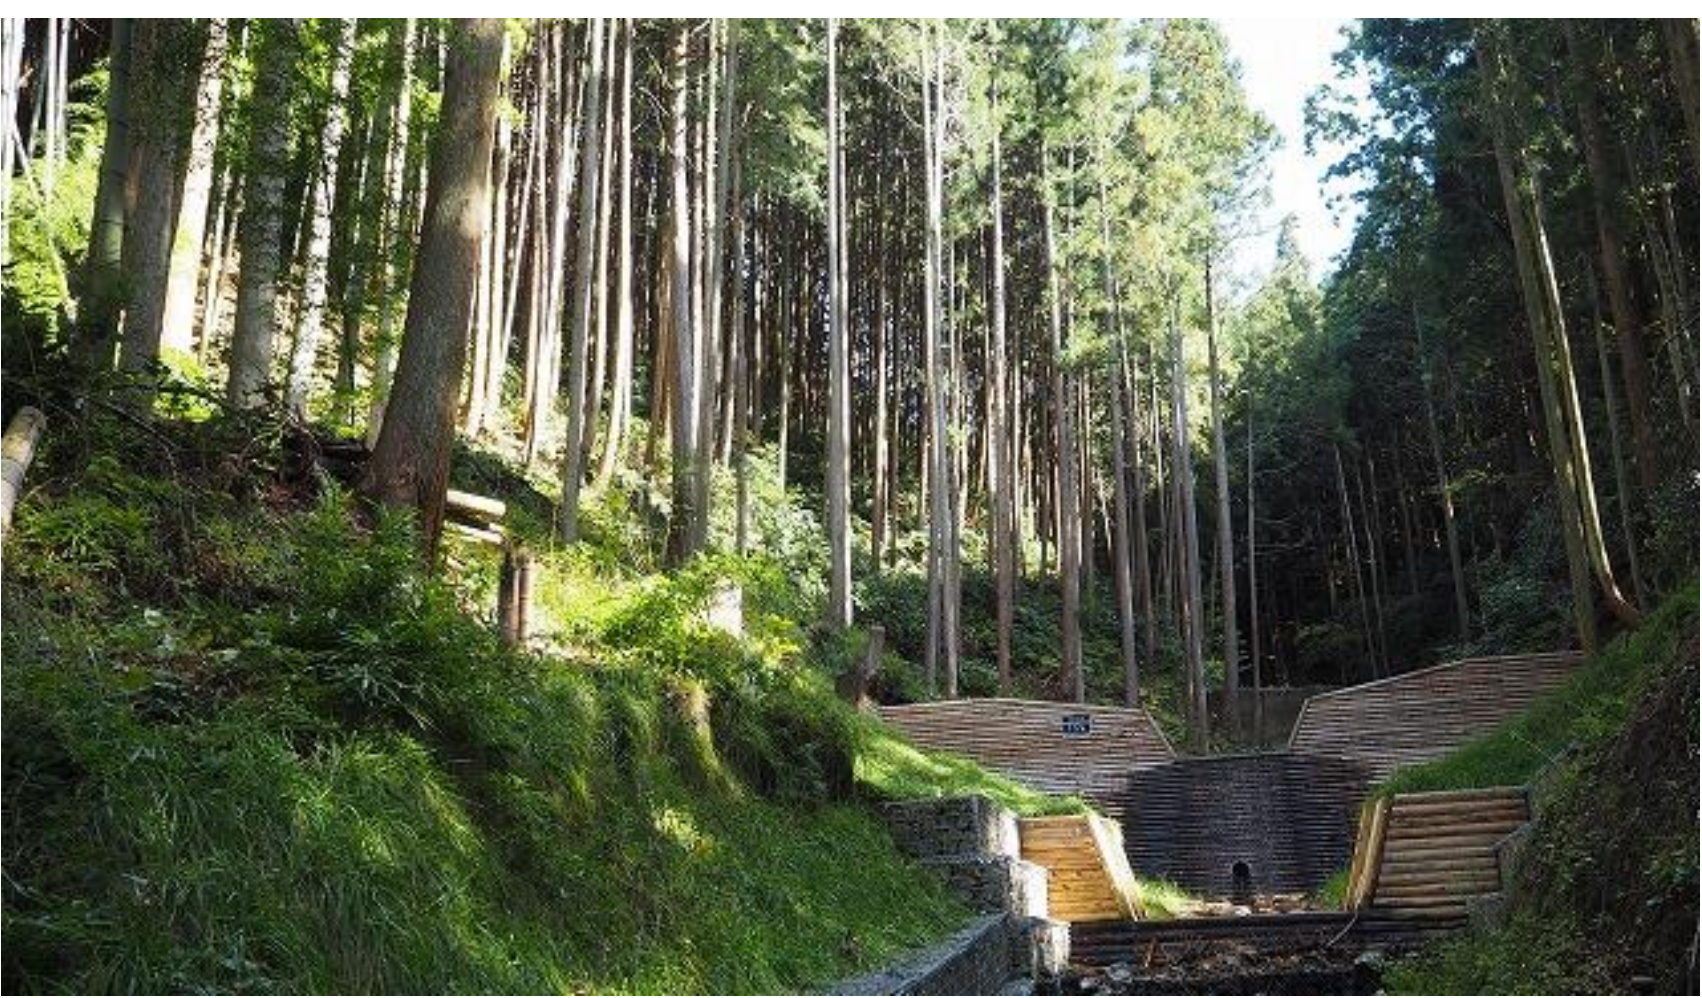
大阪府による流木対策事業

- 流木の発生を未然に防げるよう、増水時に流木となる危険性の高い立木を伐採しています。
- 流木となりうる木を減らし、森林が防災機能を発揮できるように、手入れの遅れている森林を対象に、木の本数を半分に減らす大規模な間伐を行っています。

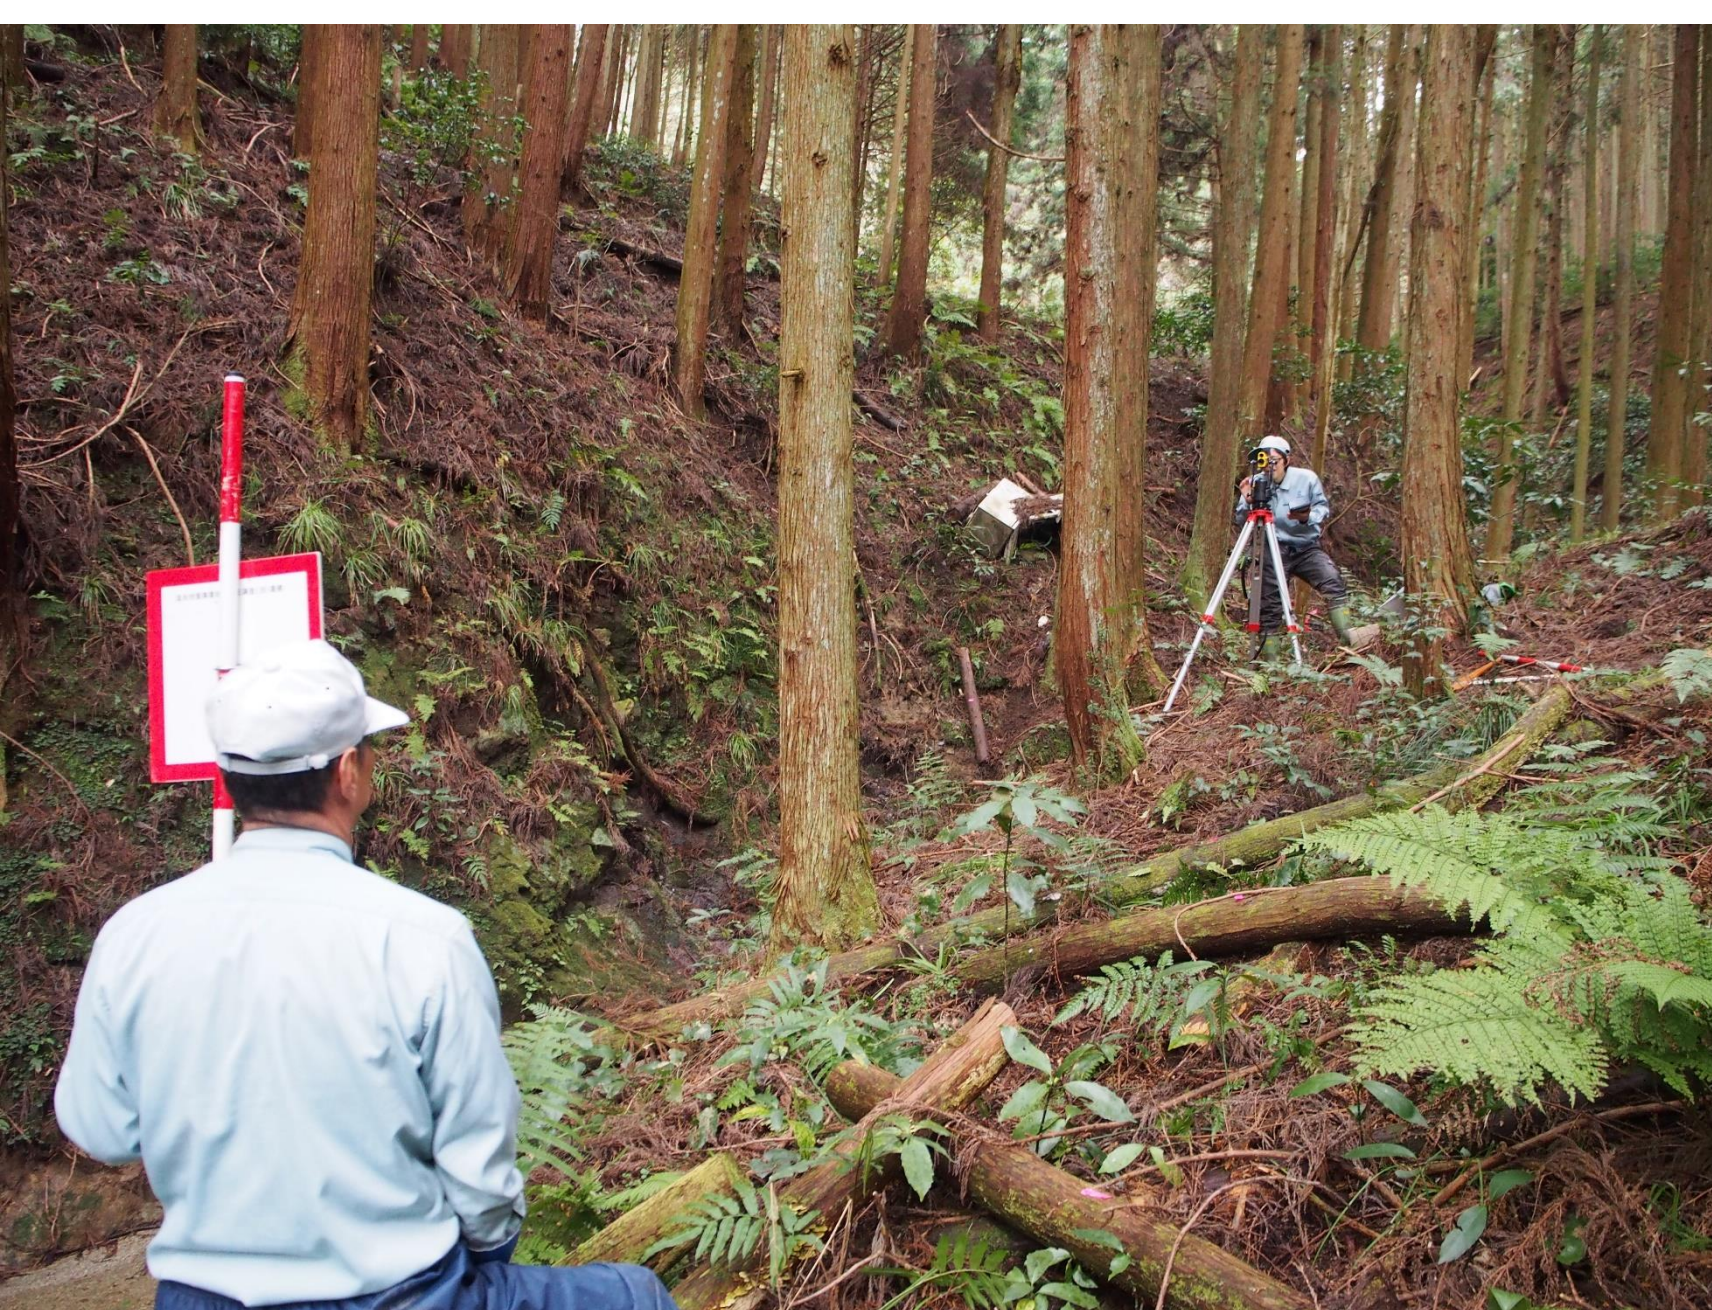
流木調査

- 対策事業地やその付近の溪流域において、大雨の前後で溪流内の倒木等の位置を測量することで、流木の発生量を調査しています。
- これまでの調査の結果から、対策事業によって流木の発生が抑えられていることが分かってきました。

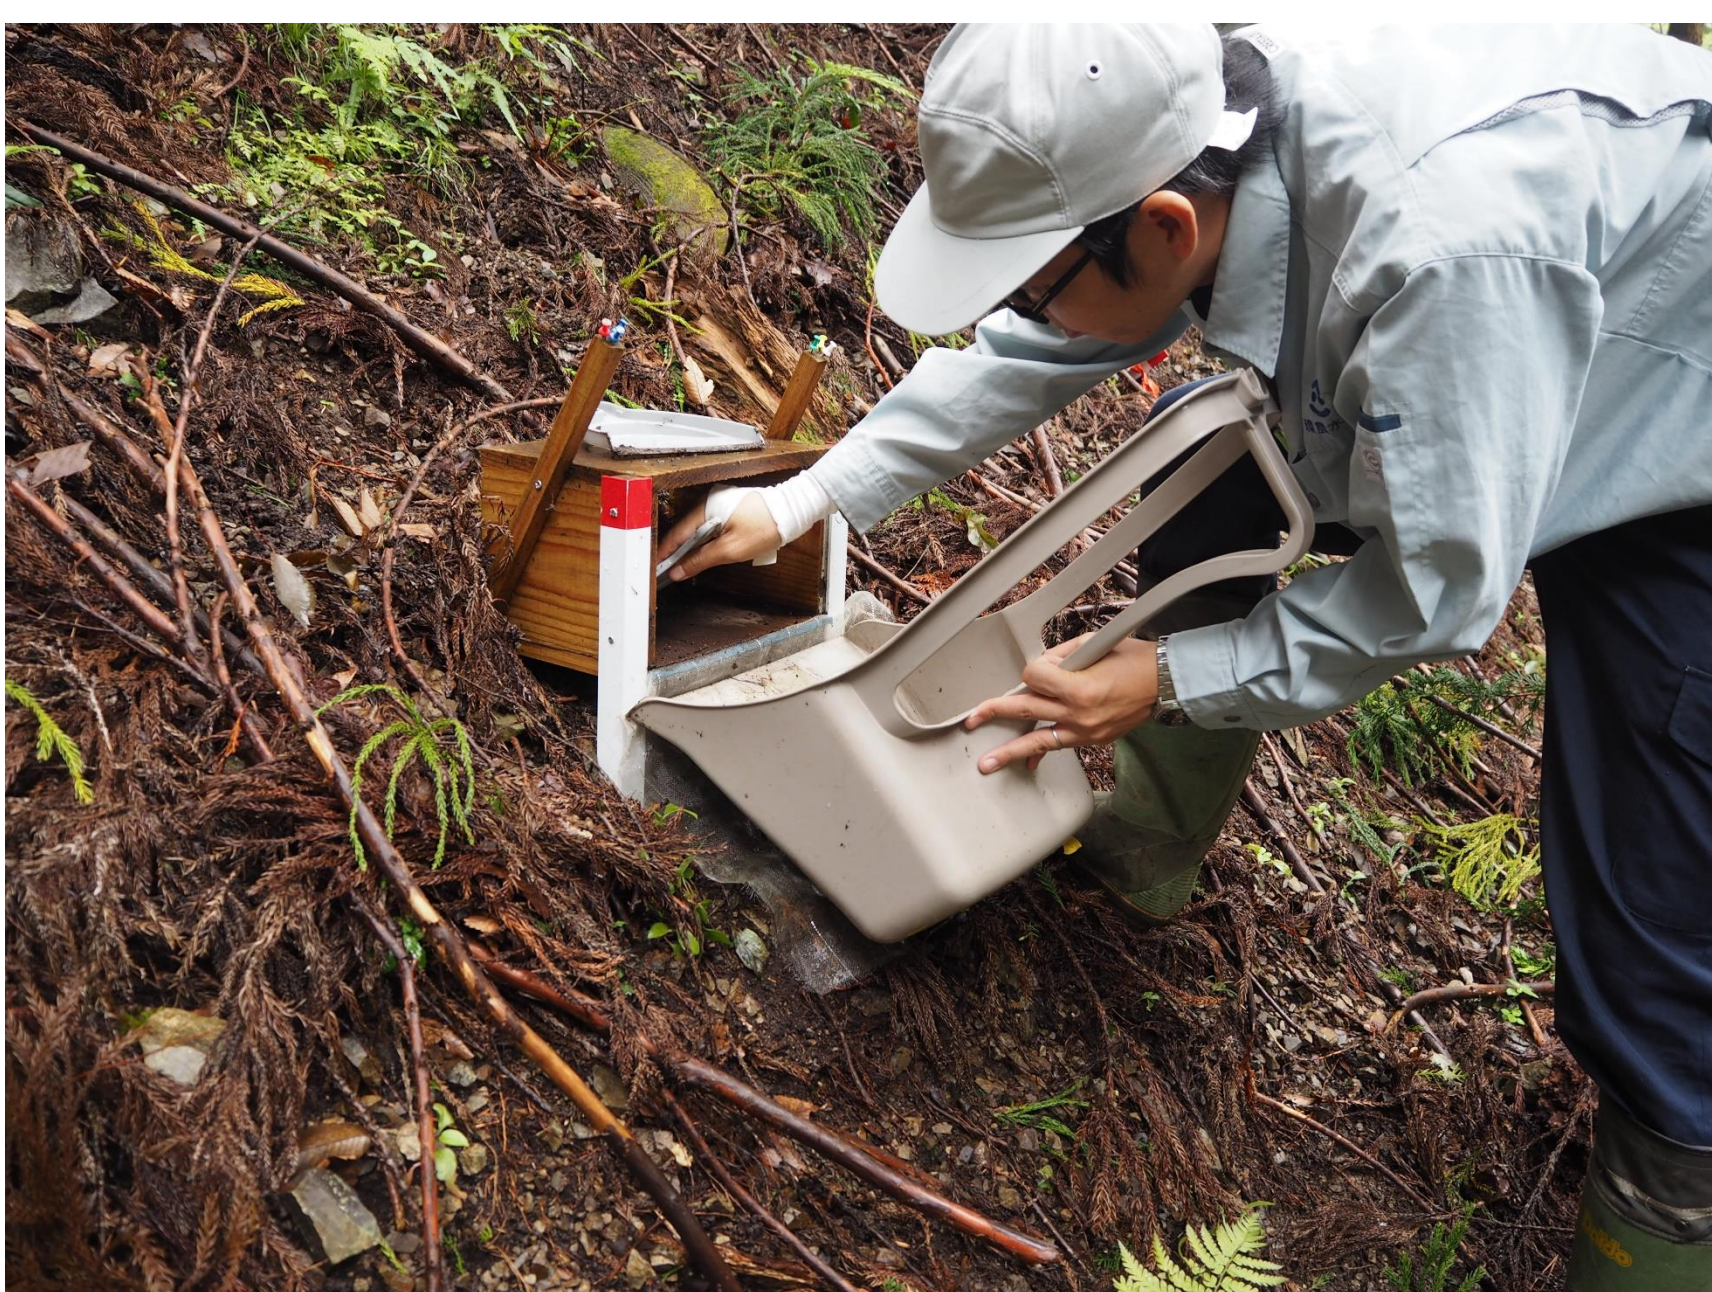
表面土壌の侵食量の調査

- 木の本数を半分に減らすような大規模な間伐では、下層植生の増加が期待できる半面、雨が直接地面にあたりやすくなり、土壌が侵食される可能性があります。
- そのため対策事業地で毎月モニタリング調査を行い、表面土壌の侵食量や下層植生の変化を把握することで、流木災害の発生予防に役立てています。
