流木対策事業の効果検証調査

森林の有する土砂崩壊・流出防止などの防災機能を強化することで、流木災害の発生を防止できるように、大阪府が実施する対策事業の効果検証調査を行っています。

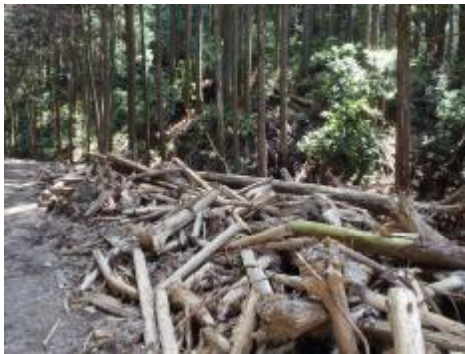
- 流木災害とは、溪流内や溪流周辺の木が土石流と共に流れ出すことによって発生する災害です。
- 流木が川の流れをさえぎって洪水や土石流を助長することで、被害が増大してしまうことが大きな問題です。
- 近年の集中豪雨の増加と、森林の手入れ不足が原因で、流木災害の発生が増加しており、対策の必要性が高まっています。

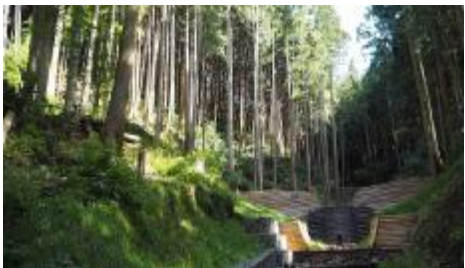
- 流木の発生を未然に防げるよう、増水時に流木となる危険性の高い立木を伐採しています。
- 流木となりうる木を減らし、森林が防災機能を発揮できるように、手入れの遅れている森林を対象に、木の本数を半分に減らす大規模な間伐を行っています。

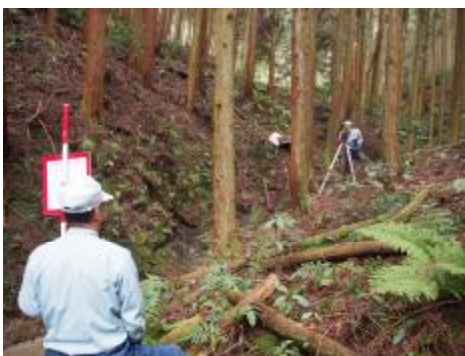
流木調査

- 対策事業地やその付近の渓流域において、大雨の前後で溪流内の倒木等の位置を測量することで、流木の発生量を調査しています。
- これまでの調査の結果から、対策事業によって流木の発生が抑えられていることが分かってきました。

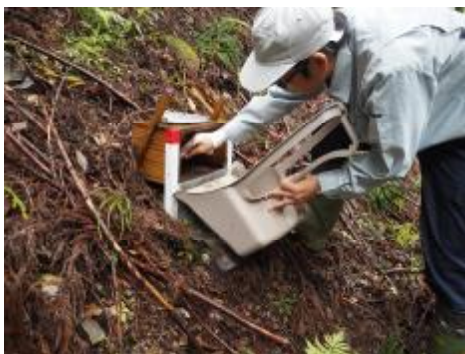
表面土壌の侵食量の調査

- 木の本数を半分に減らすような大規模な間伐では、下層植生の増加が期待できる半面、雨が直接地面にあたりやすくなり、土壌が侵食される可能性があります。
- そのため対策事業地で毎月モニタリング調査を行い、表面土壌の侵食量や下層植生の変化を把握することで、流木災害の発生予防に役立てています。
