# 淀川におけるマイクロプラスチックの汚染実態把握

淀川において、微小なプラスチック（マイクロプラスチック）の汚染実態や、生物に与える影響について調査を行っています。

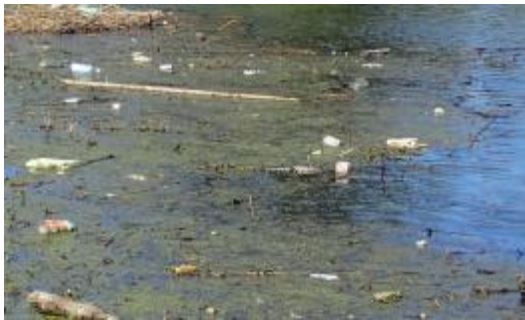
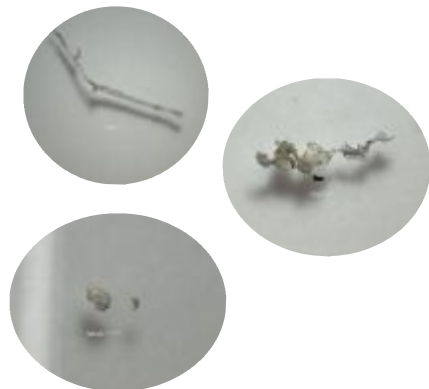
自然界に放出されるプラスチックごみとマイクロプラスチック

- プラスチックは、自然界で太陽光、温度変化、生物分解などにより小さくなります。
- 5mm以下のものをマイクロプラスチックといいます。
- 近年の研究で、河川・湖沼・海洋などに広く分布していることや、実験室の条件下で生物への悪影響が明らかになり、自然環境下で生物に及ぼす影響が心配されています。
