# 流木対策事業の効果検証調査

森林の有する土砂崩壊・流出防止などの防災機能を強化することで、流木災害の発生を防止できるように、大阪府が実施する対策事業の効果検証調査を行っています。

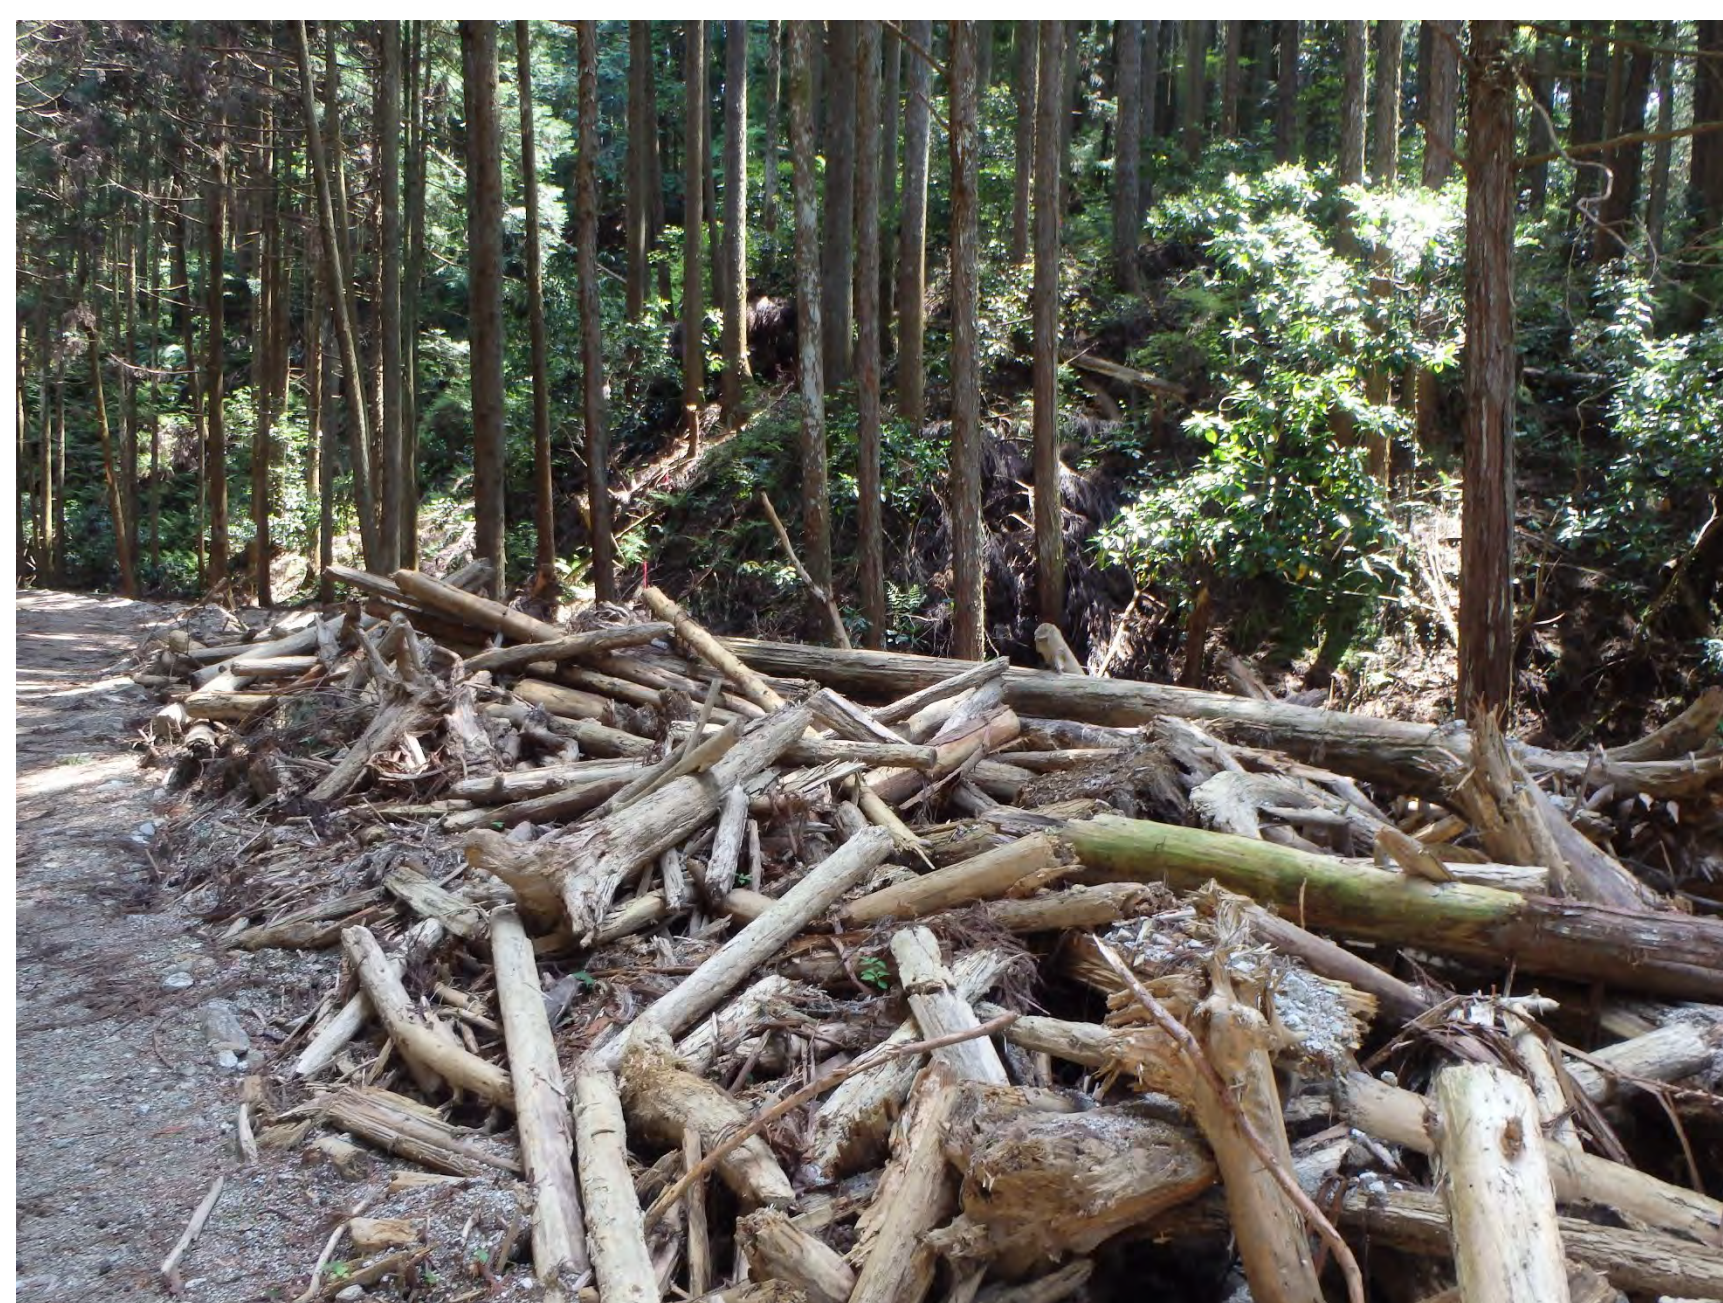
- 流木災害とは、溪流内や溪流周辺の木が土石流と共に流れ出すことによって発生する災害です。
- 流木が川の流れをさえぎって洪水や土石流を助長することで、被害が増大してしまうことが大きな問題です。
- 近年の集中豪雨の増加と、森林の手入れ不足が原因で、流木災害の発生が増加しており、対策の必要性が高まっています。

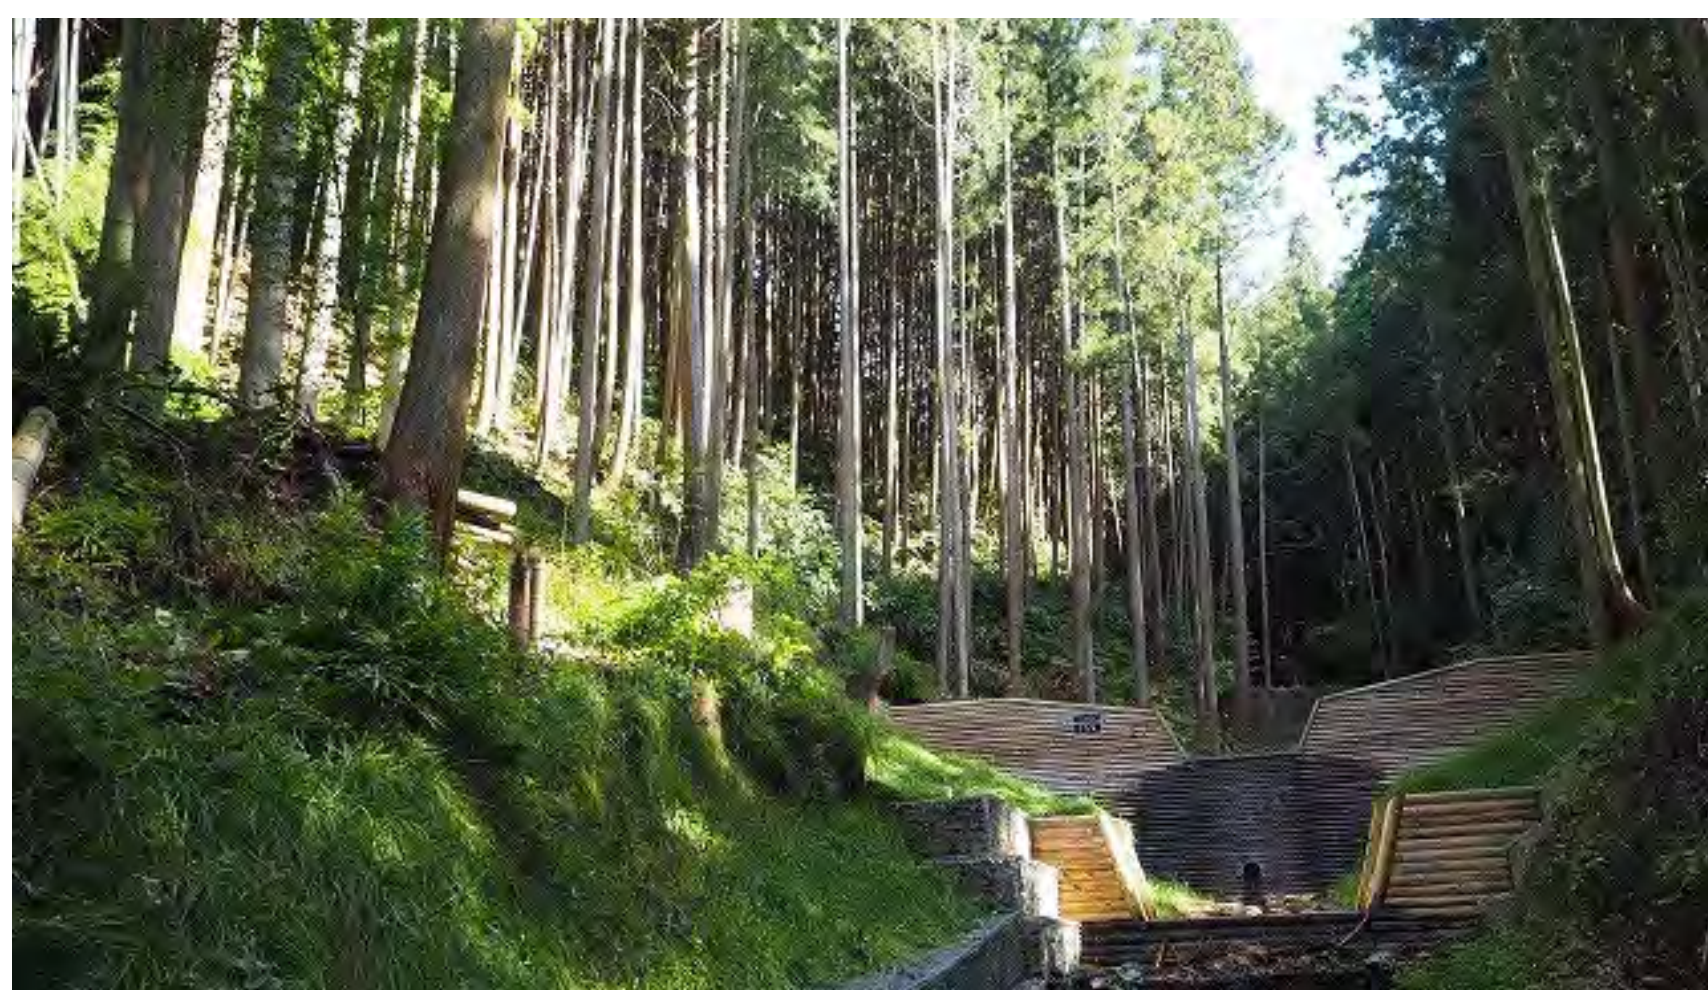
- 流木の発生を未然に防げるよう、増水時に流木となる危険性の高い立木を伐採しています。
- 流木となりうる木を減らし、森林が防災機能を発揮できるように、手入れの遅れている森林を対象に、木の本数を半分に減らす大規模な間伐を行っています。

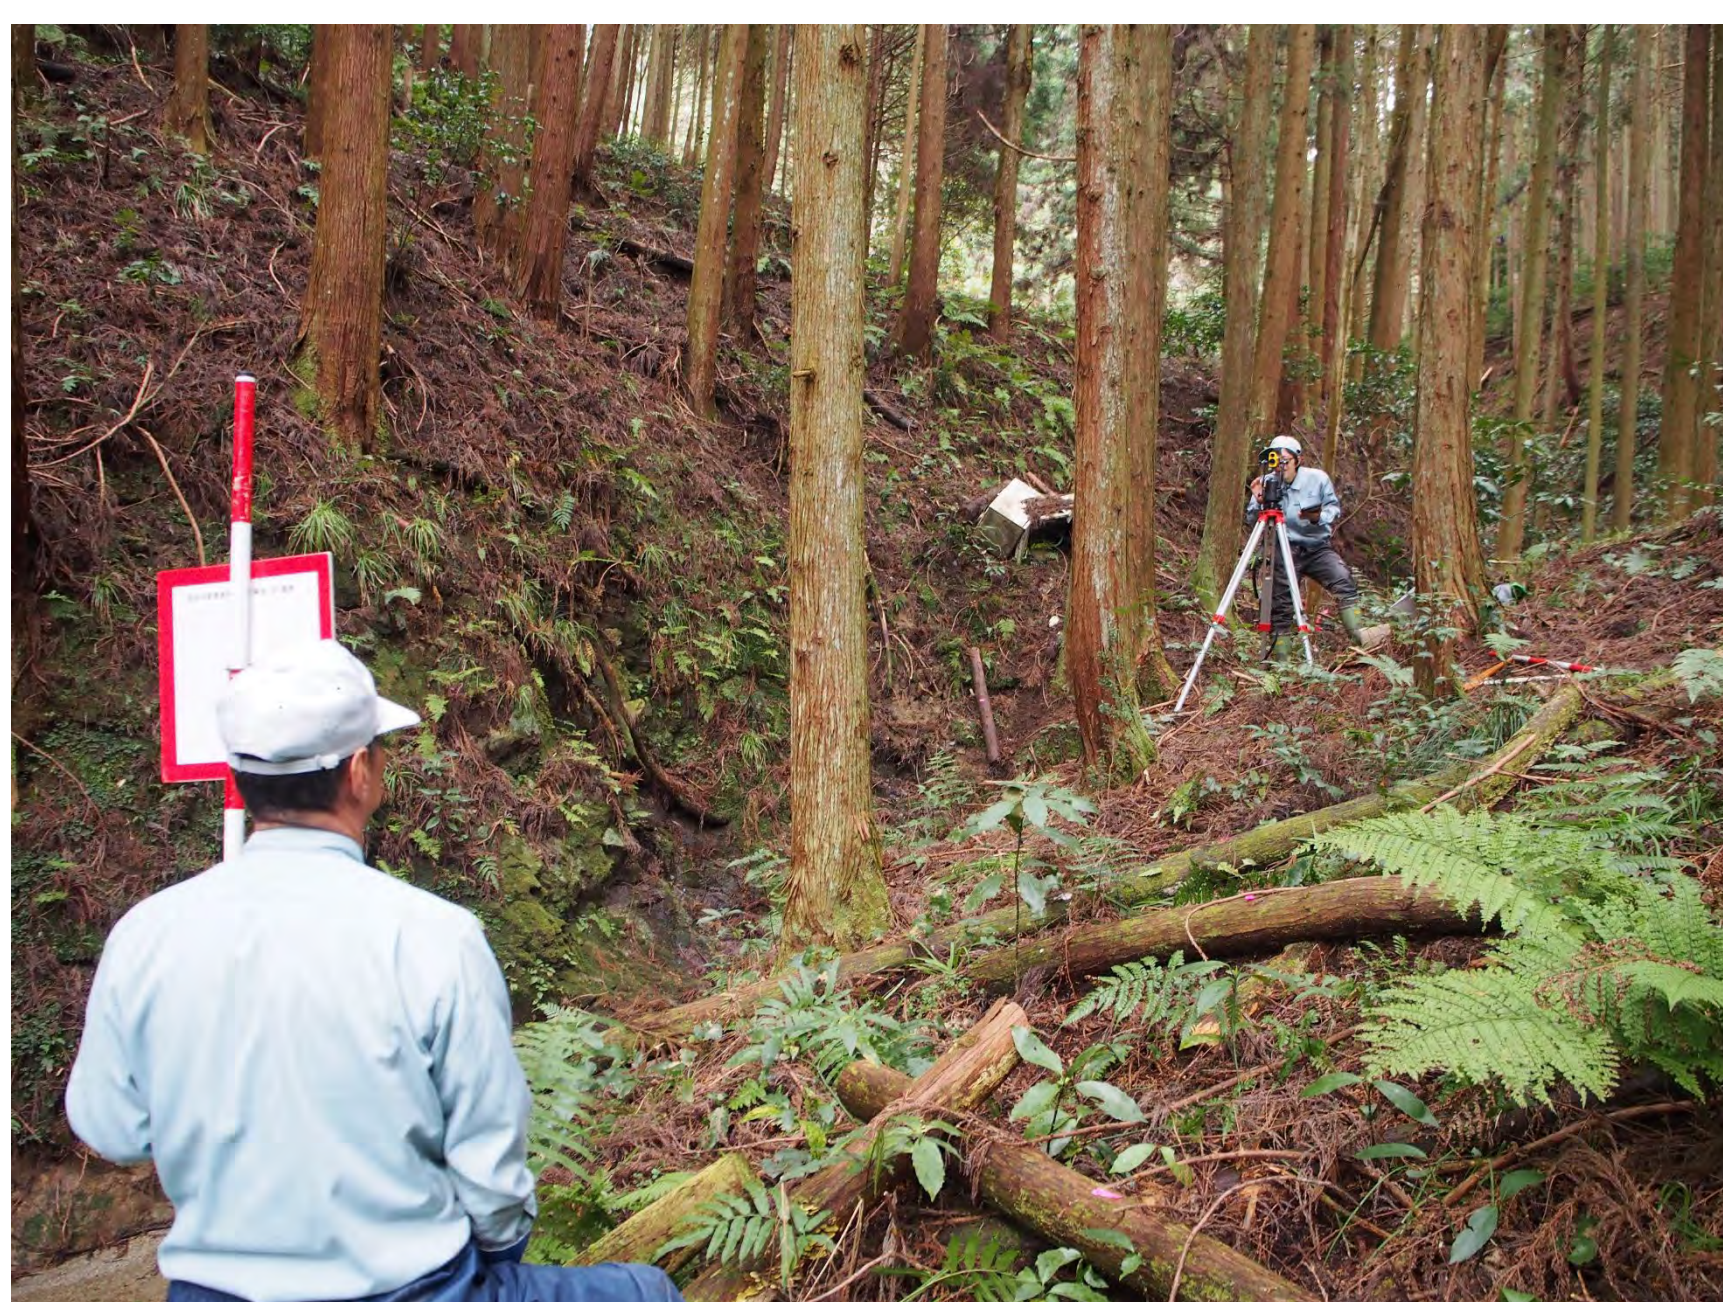
### 流木調査

- 対策事業地やその付近の溪流域において、大雨の前後で溪流内の倒木等の位置を測量することで、流木の発生量を調査しています。
- これまでの調査の結果から、対策事業によって流木の発生が抑えられていることが分かってきました。

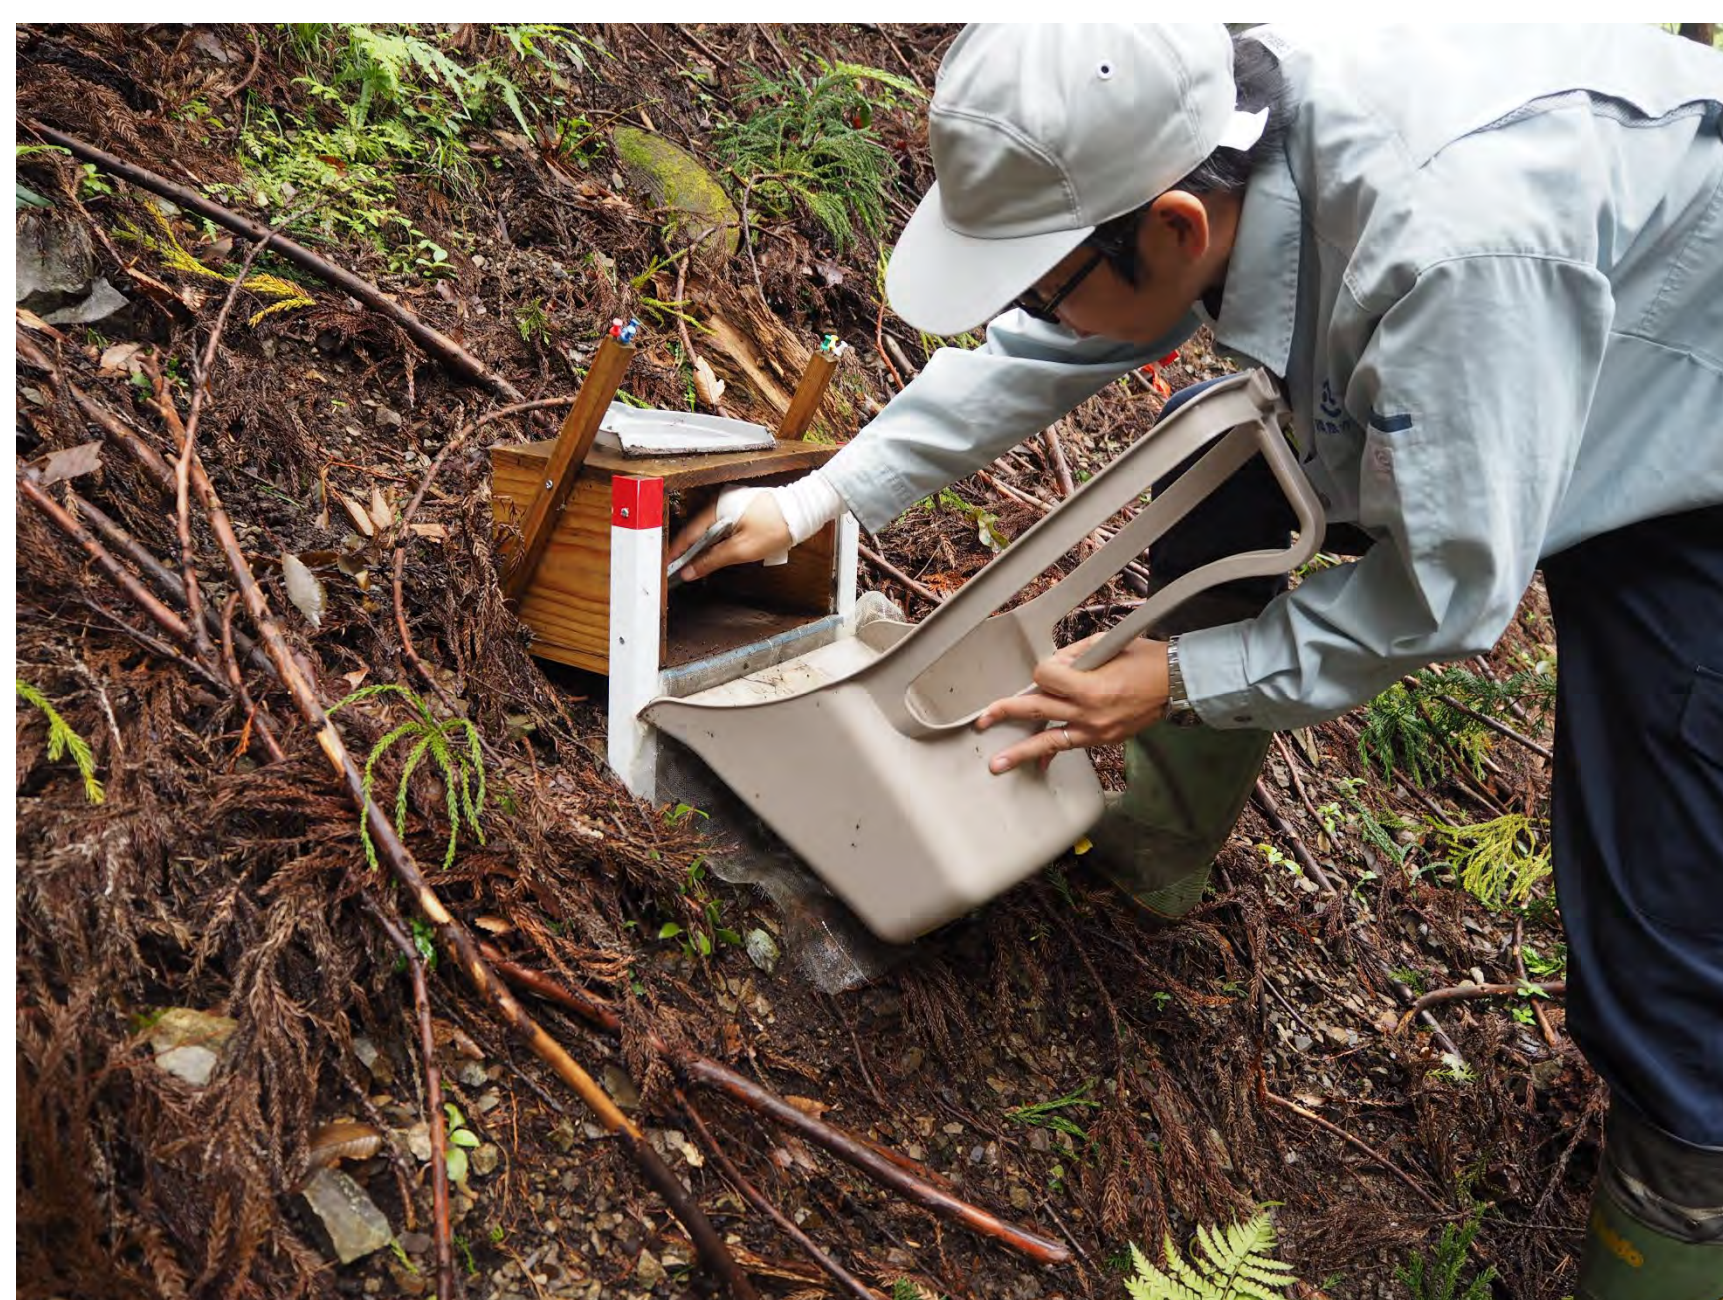
### 表面土壌の侵食量の調査

- 木の本数を半分に減らすような大規模な間伐では、下層植生の増加が期待できる半面、雨が直接地面に当たりやすくなり、土壌が侵食される可能性があります。
- そのため対策事業地で毎月モニタリング調査を行い、表面土壌の侵食量や下層植生の変化を把握することで、流木災害の発生予防に役立てています。
